COMMUNE DE BRAM

## Révision du Plan Local d'Urbanisme

#### *4.6 Recensement des espèces cavicoles liées au bâti du Centre-Ville*

## Recensement des espèces cavicoles liées au bâti du Centre-Ville de Bram

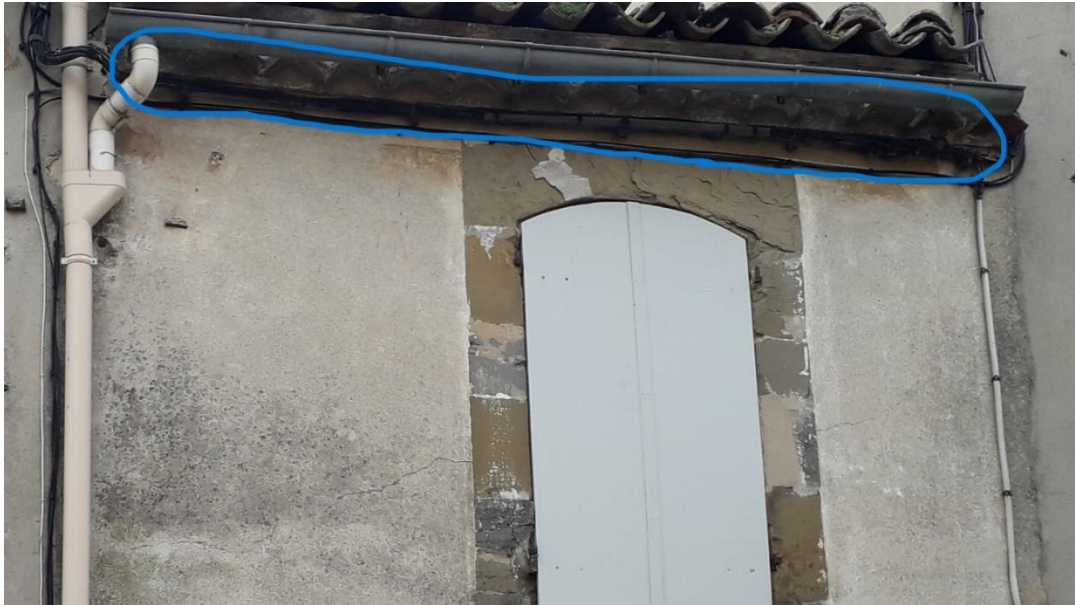
Figure 3 – Génoises entièrement bouché avec du ciment © LPO

Le nombre de cavités et en particulier de génoises creuses est très réduit sur la zone d'étude. En effet, nous avons remarqué que la quasi-intégralité des génoises du bâti de la zone d'étude **avait été bouchée par du ciment**. Cela a dû induire une **très forte diminution du nombre de couples** des espèces inféodées à aux génoises creuses, notamment martinet noir et moineau domestique.

Cela se traduit donc sans surprise par le **faible nombre de couples** de ces espèces.

En comparaison avec des communes audoises de même taille et profil, la population de ces 2 espèces est **de 2 à 3 fois inférieures** par rapport à la moyenne des villages audois.

Au vu de la **quasi-intégralité des génoises bouchées**, il s'avère important de proposer aux riverains la réouverture d'une ou deux génoises par maison. Chaque habitant pourrait recevoir un courrier de sensibilisation leur proposant cette action dans le but de préserver ces espèces d'oiseaux en voie de disparition et qui plus est utile car grande consommatrice de moustiques.

Les travaux pourraient se faire par le biais d'une entreprise de maçonnerie ou par la mairie. Dans un souci d'isolation, les génoises pourront être bouchées à 30 cm de profondeur laissant ainsi la place à la reproduction de ces espèces.

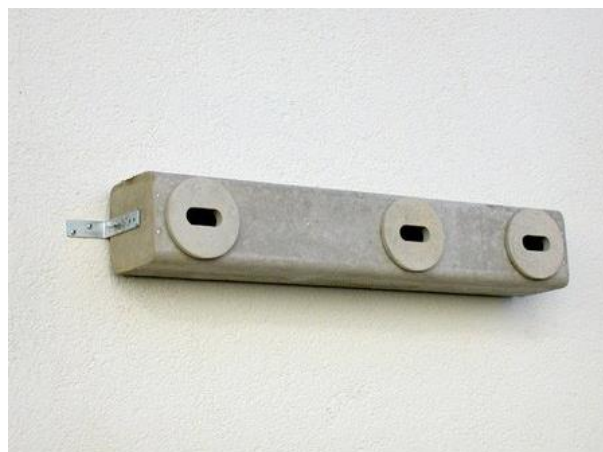
Figure 4 – Nichoir triple en béton pour martinet noir © LPO PACA

- **Nichoir triple pour le martinet noir** : le martinet noir est une espèce coloniale. Il faut donc installer plusieurs cavités sur un même bâtiment pour cette espèce.

Bâtiments se prêtant à la pose de nichoir pour le martinet : Espace idéal, Mairie, Ecole primaire, Musée, Eglise et Espace Arts et Cultures.

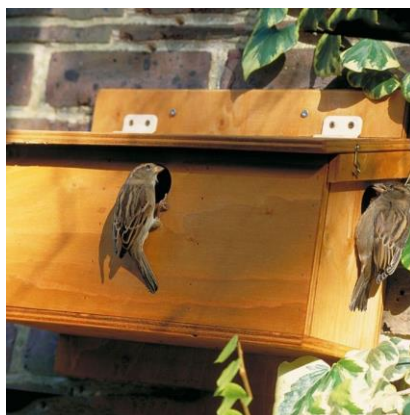
Figure 6 – Nichoir triple pour moineau domestique © Vivara

- **Nichoires triple pour Moineau domestique** : Comme les deux espèces précédentes, le moineau domestique est une espèce coloniale. Il faut donc installer plusieurs cavités sur un même bâtiment.

Bâtiments se prêtant à la pose de nichoir pour le moineau domestique : Ecole élémentaire, Mairie, Musée et espace associatif.

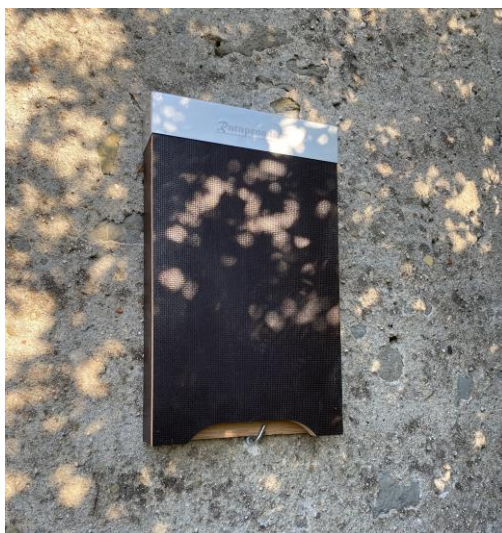
Figure 7 – Gîte à chauves-souris sur façade © Ville de Bram

La ville de Bram est pourvue de nombreux gîtes artificiels à chauves-souris, la pose de gîtes à chauves-souris s'avère donc moins nécessaire au vu **du nombre important de gîtes artificiels mis en place sur les bâtiments et arbres de la ville** (Figure 7).
